دراسات فى
علاج وصيانة
الأخشاب الجافة

علاج وترميم
مجموعة التماثيل الخشبية التى عثر عليها بمصطبة "كاعبر"

تأليف
د. نادية لقمة

وزارة الثقافة
المجلس الأعلى للآثار

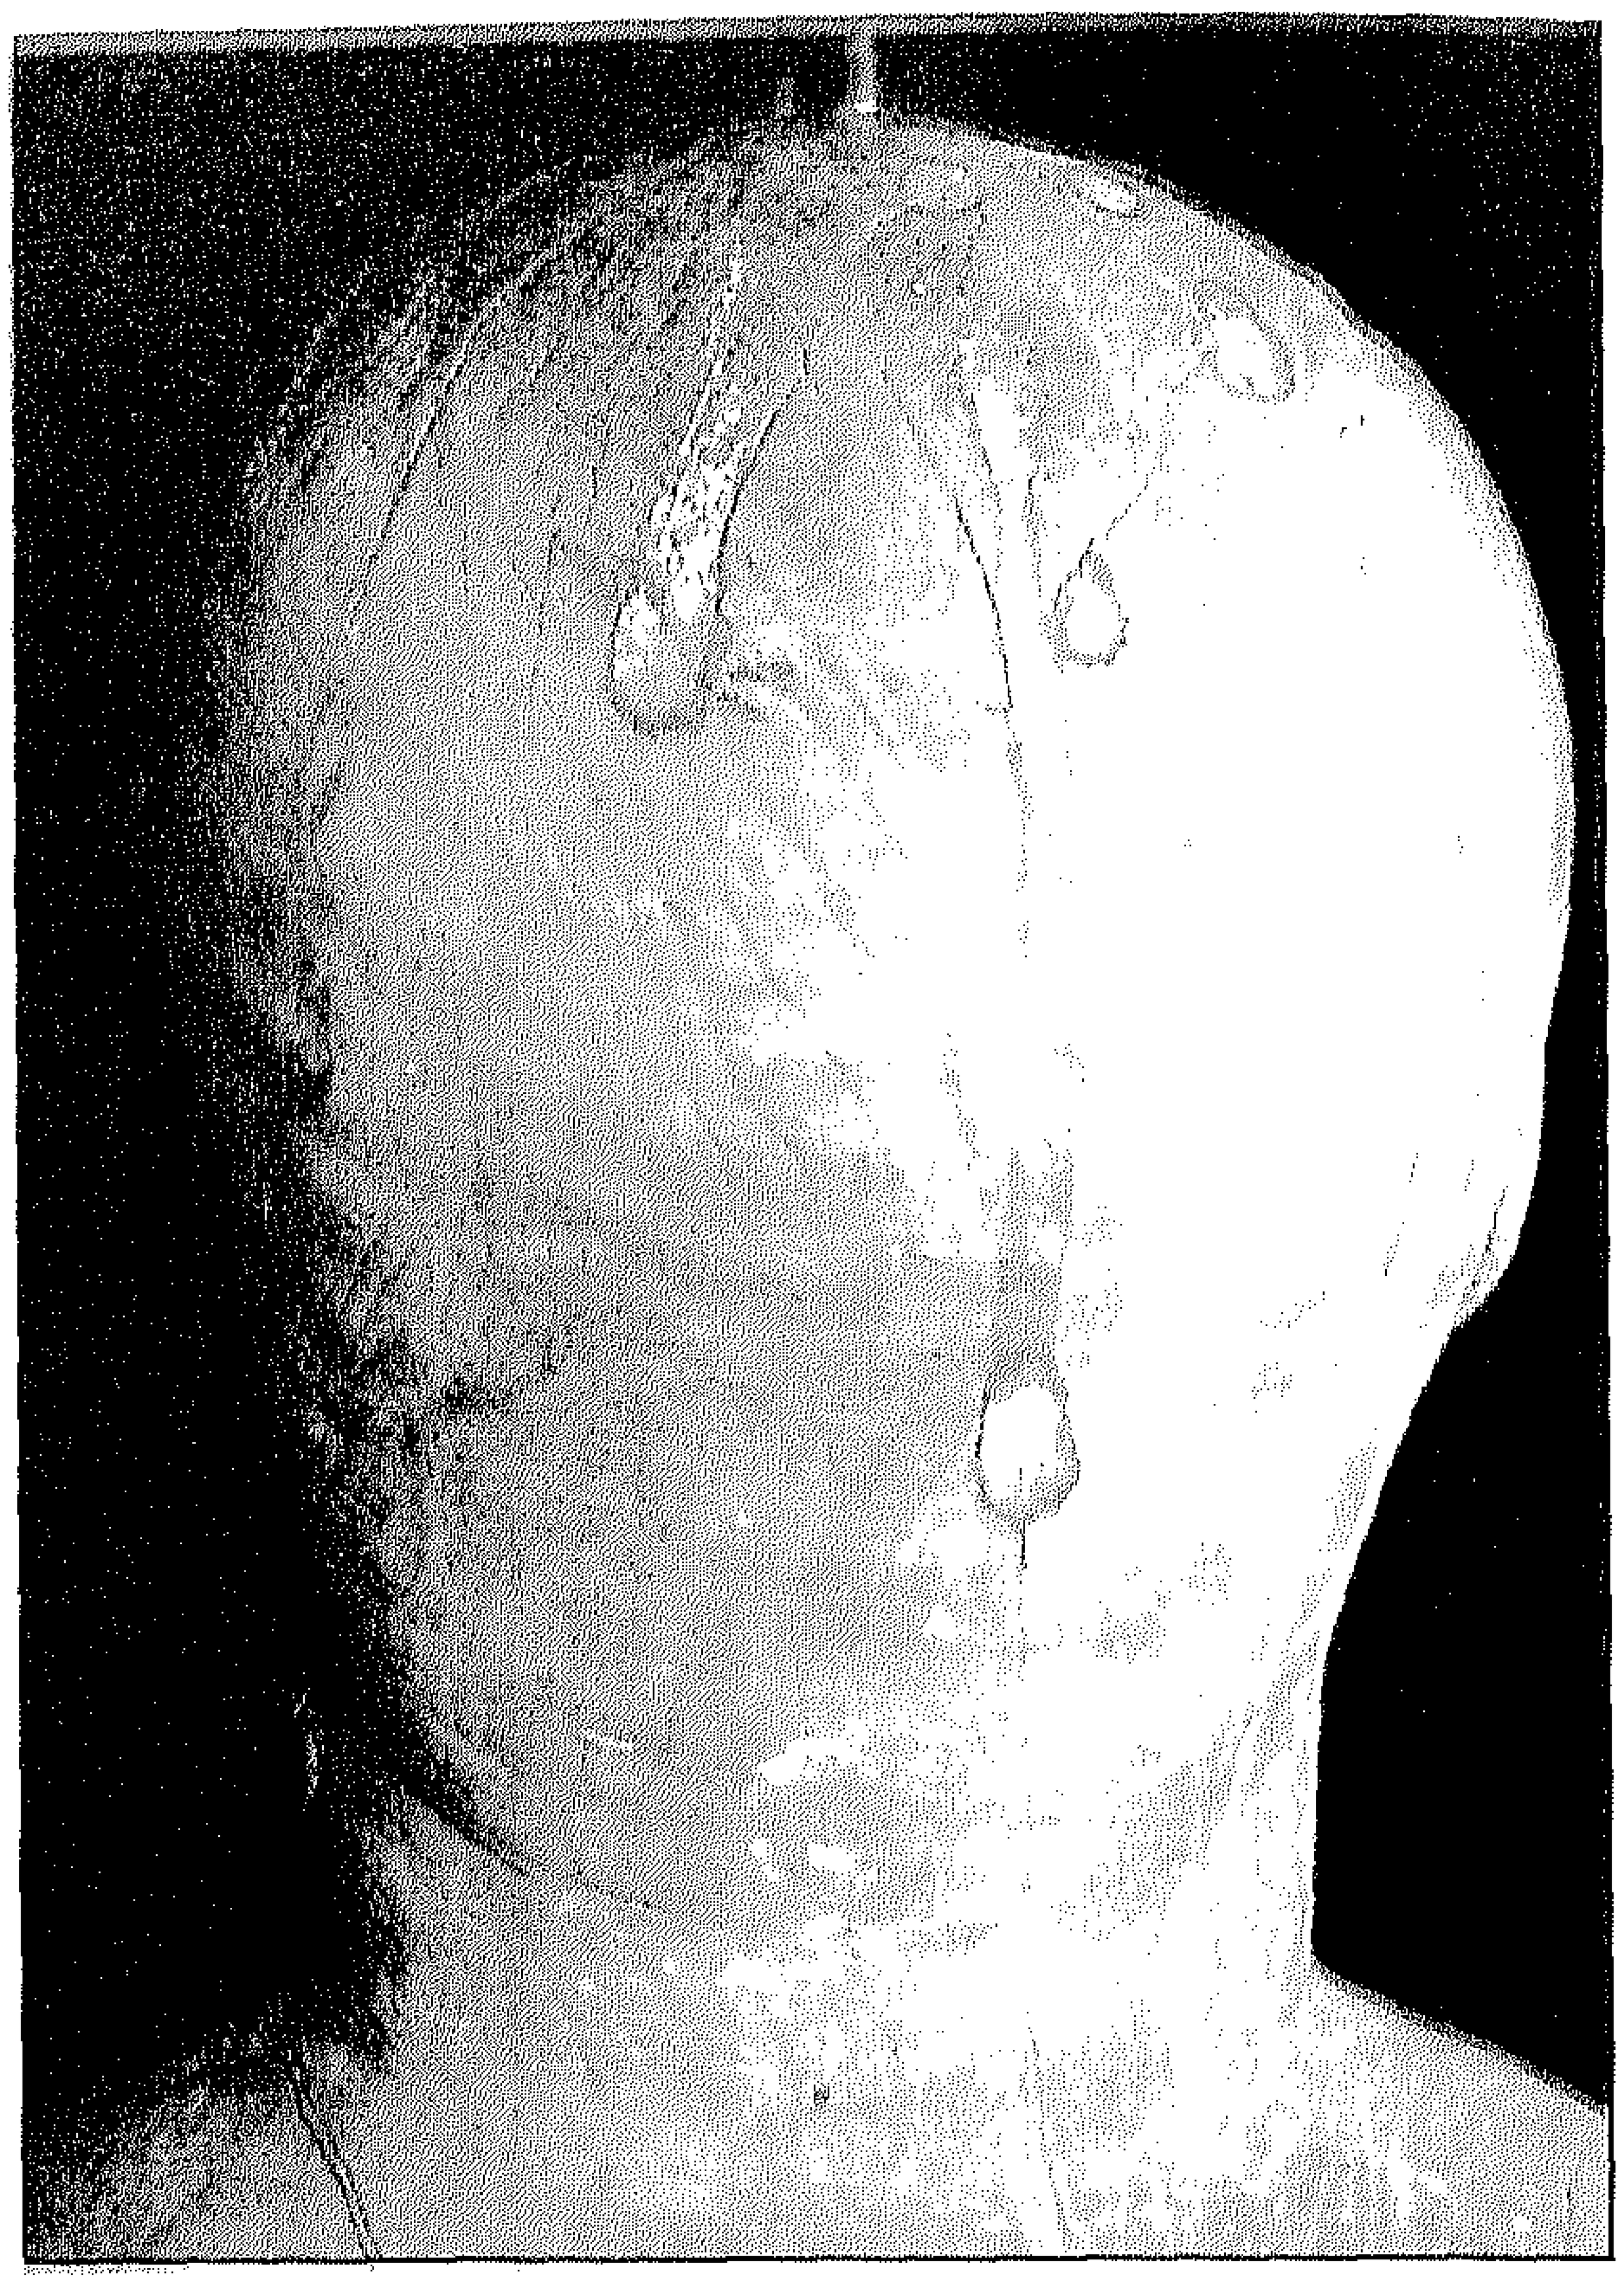
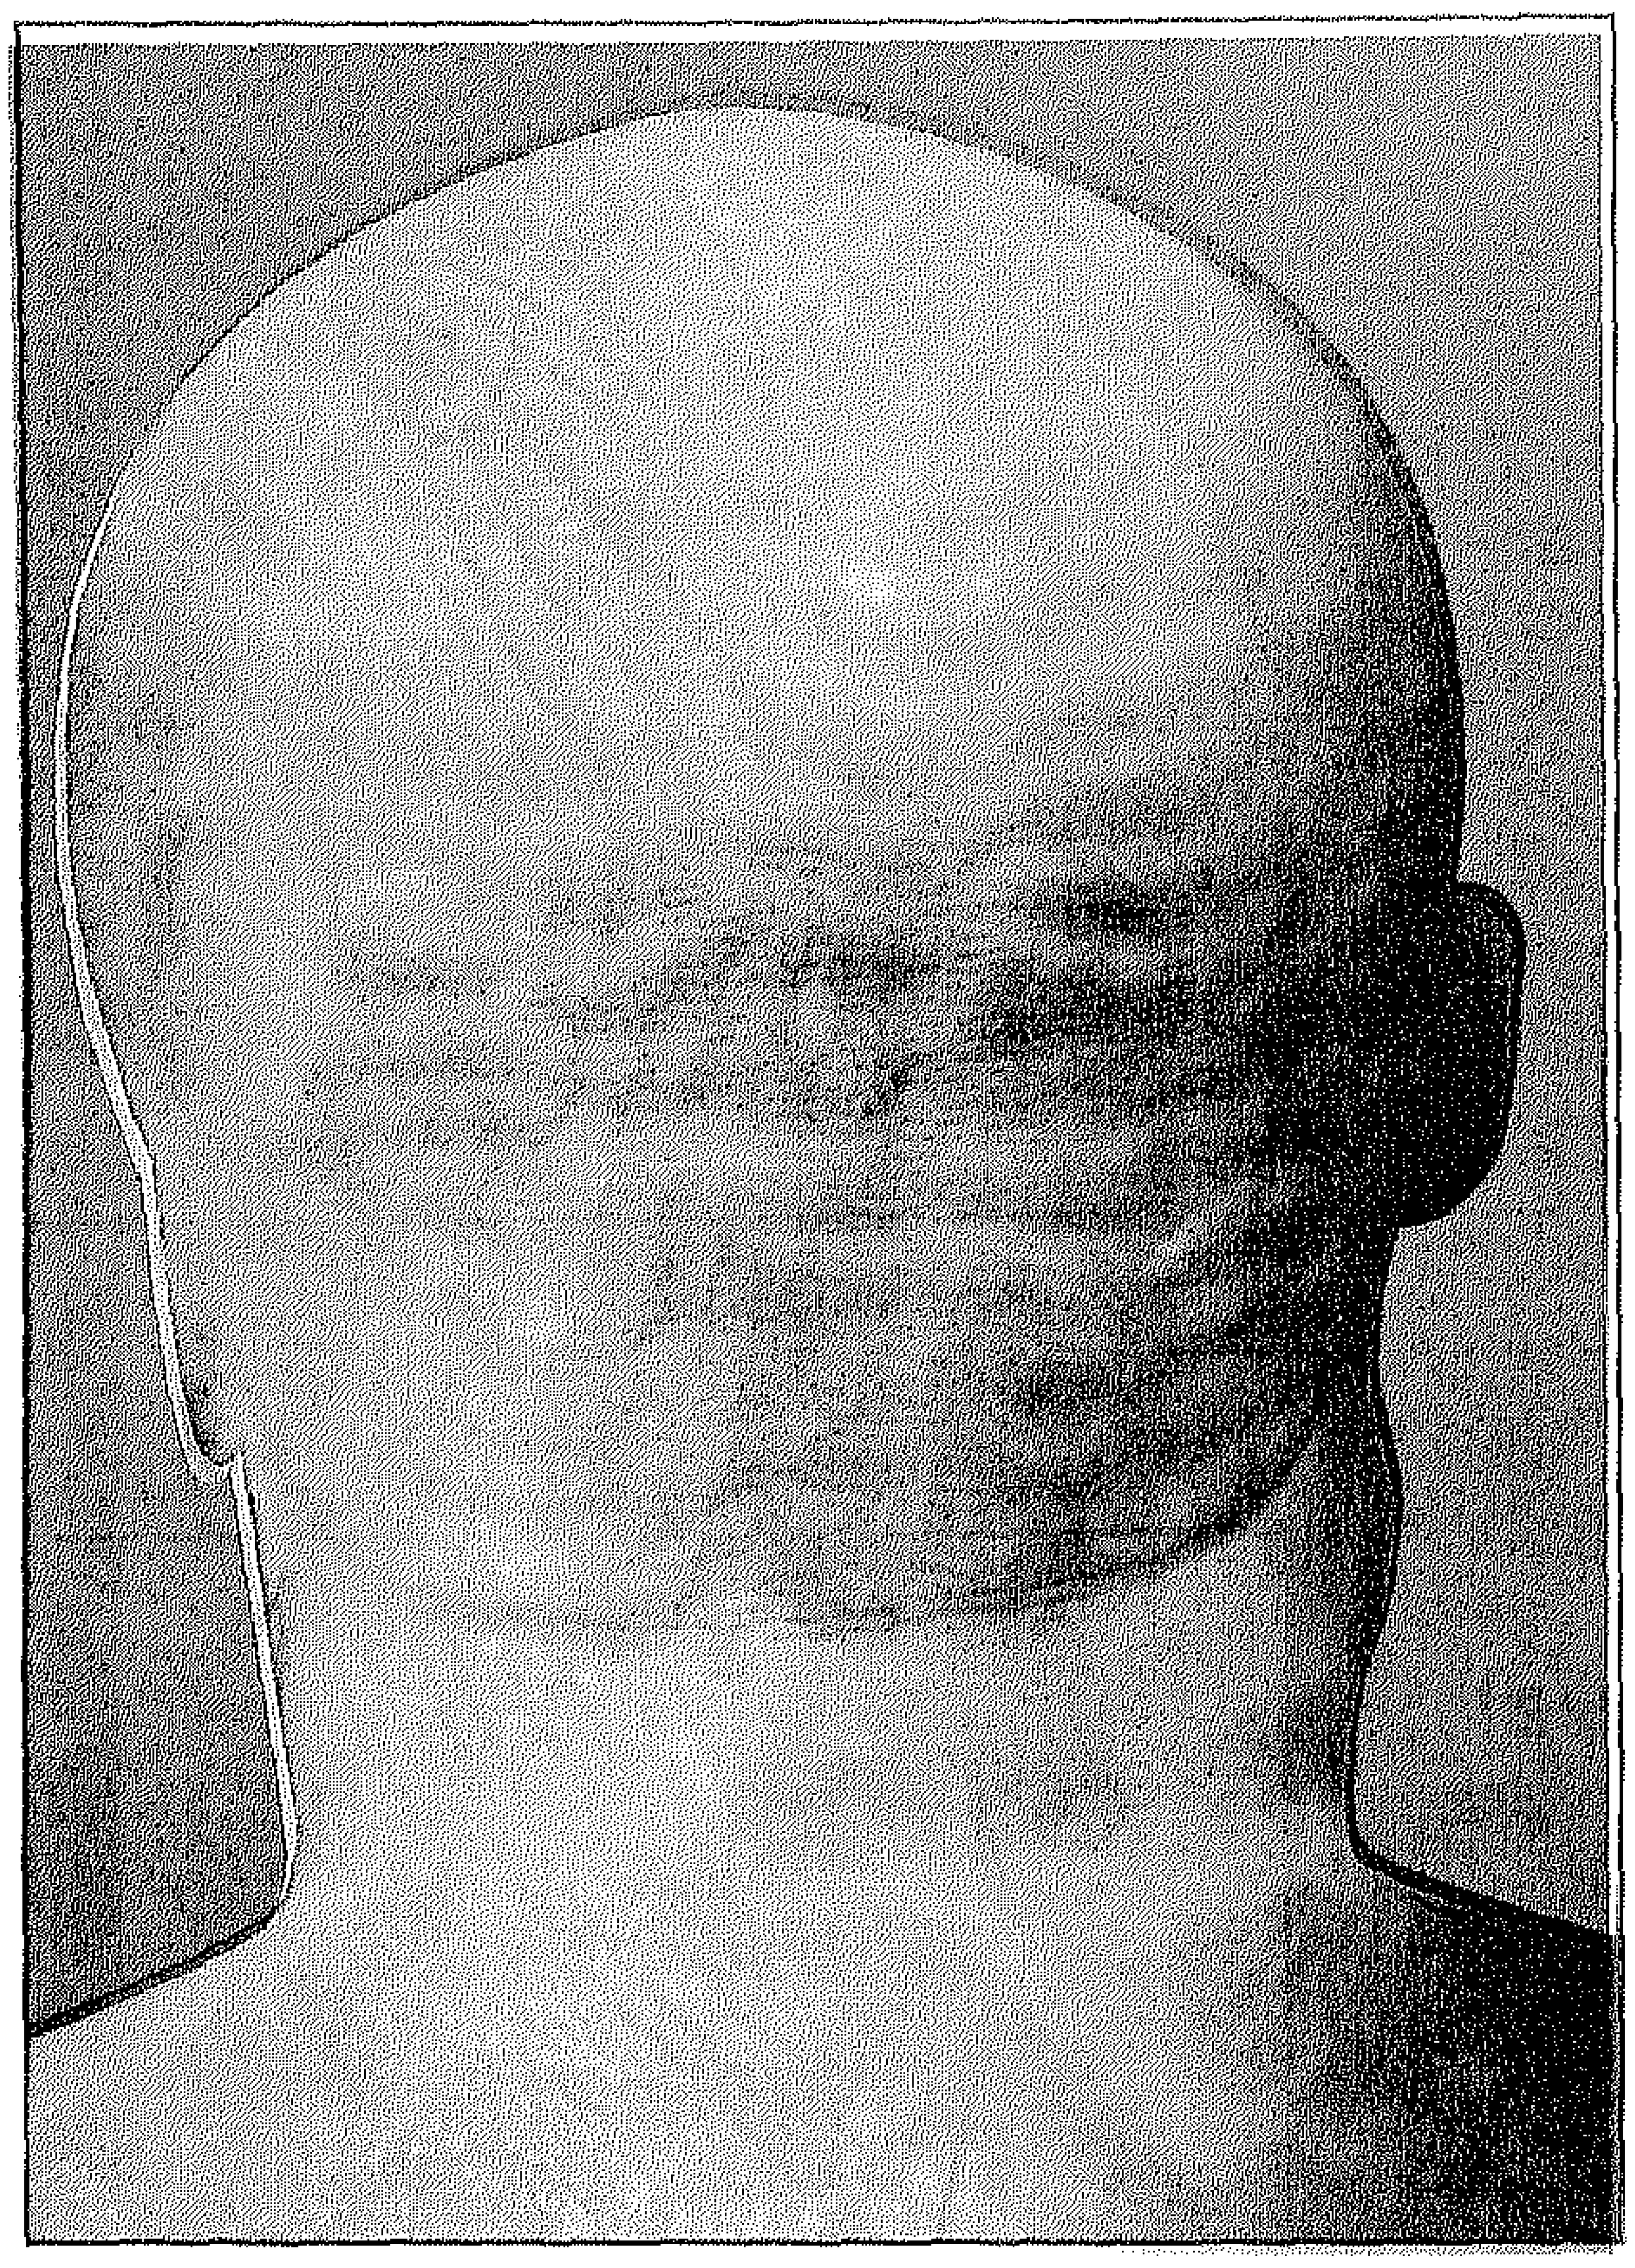
صورة رقم (١٧٢ أ - ب)

توضح الشعر المستعار بتمثال «كاعبر » من الخلف قبل وبعد إزالة فضلات الطيور .

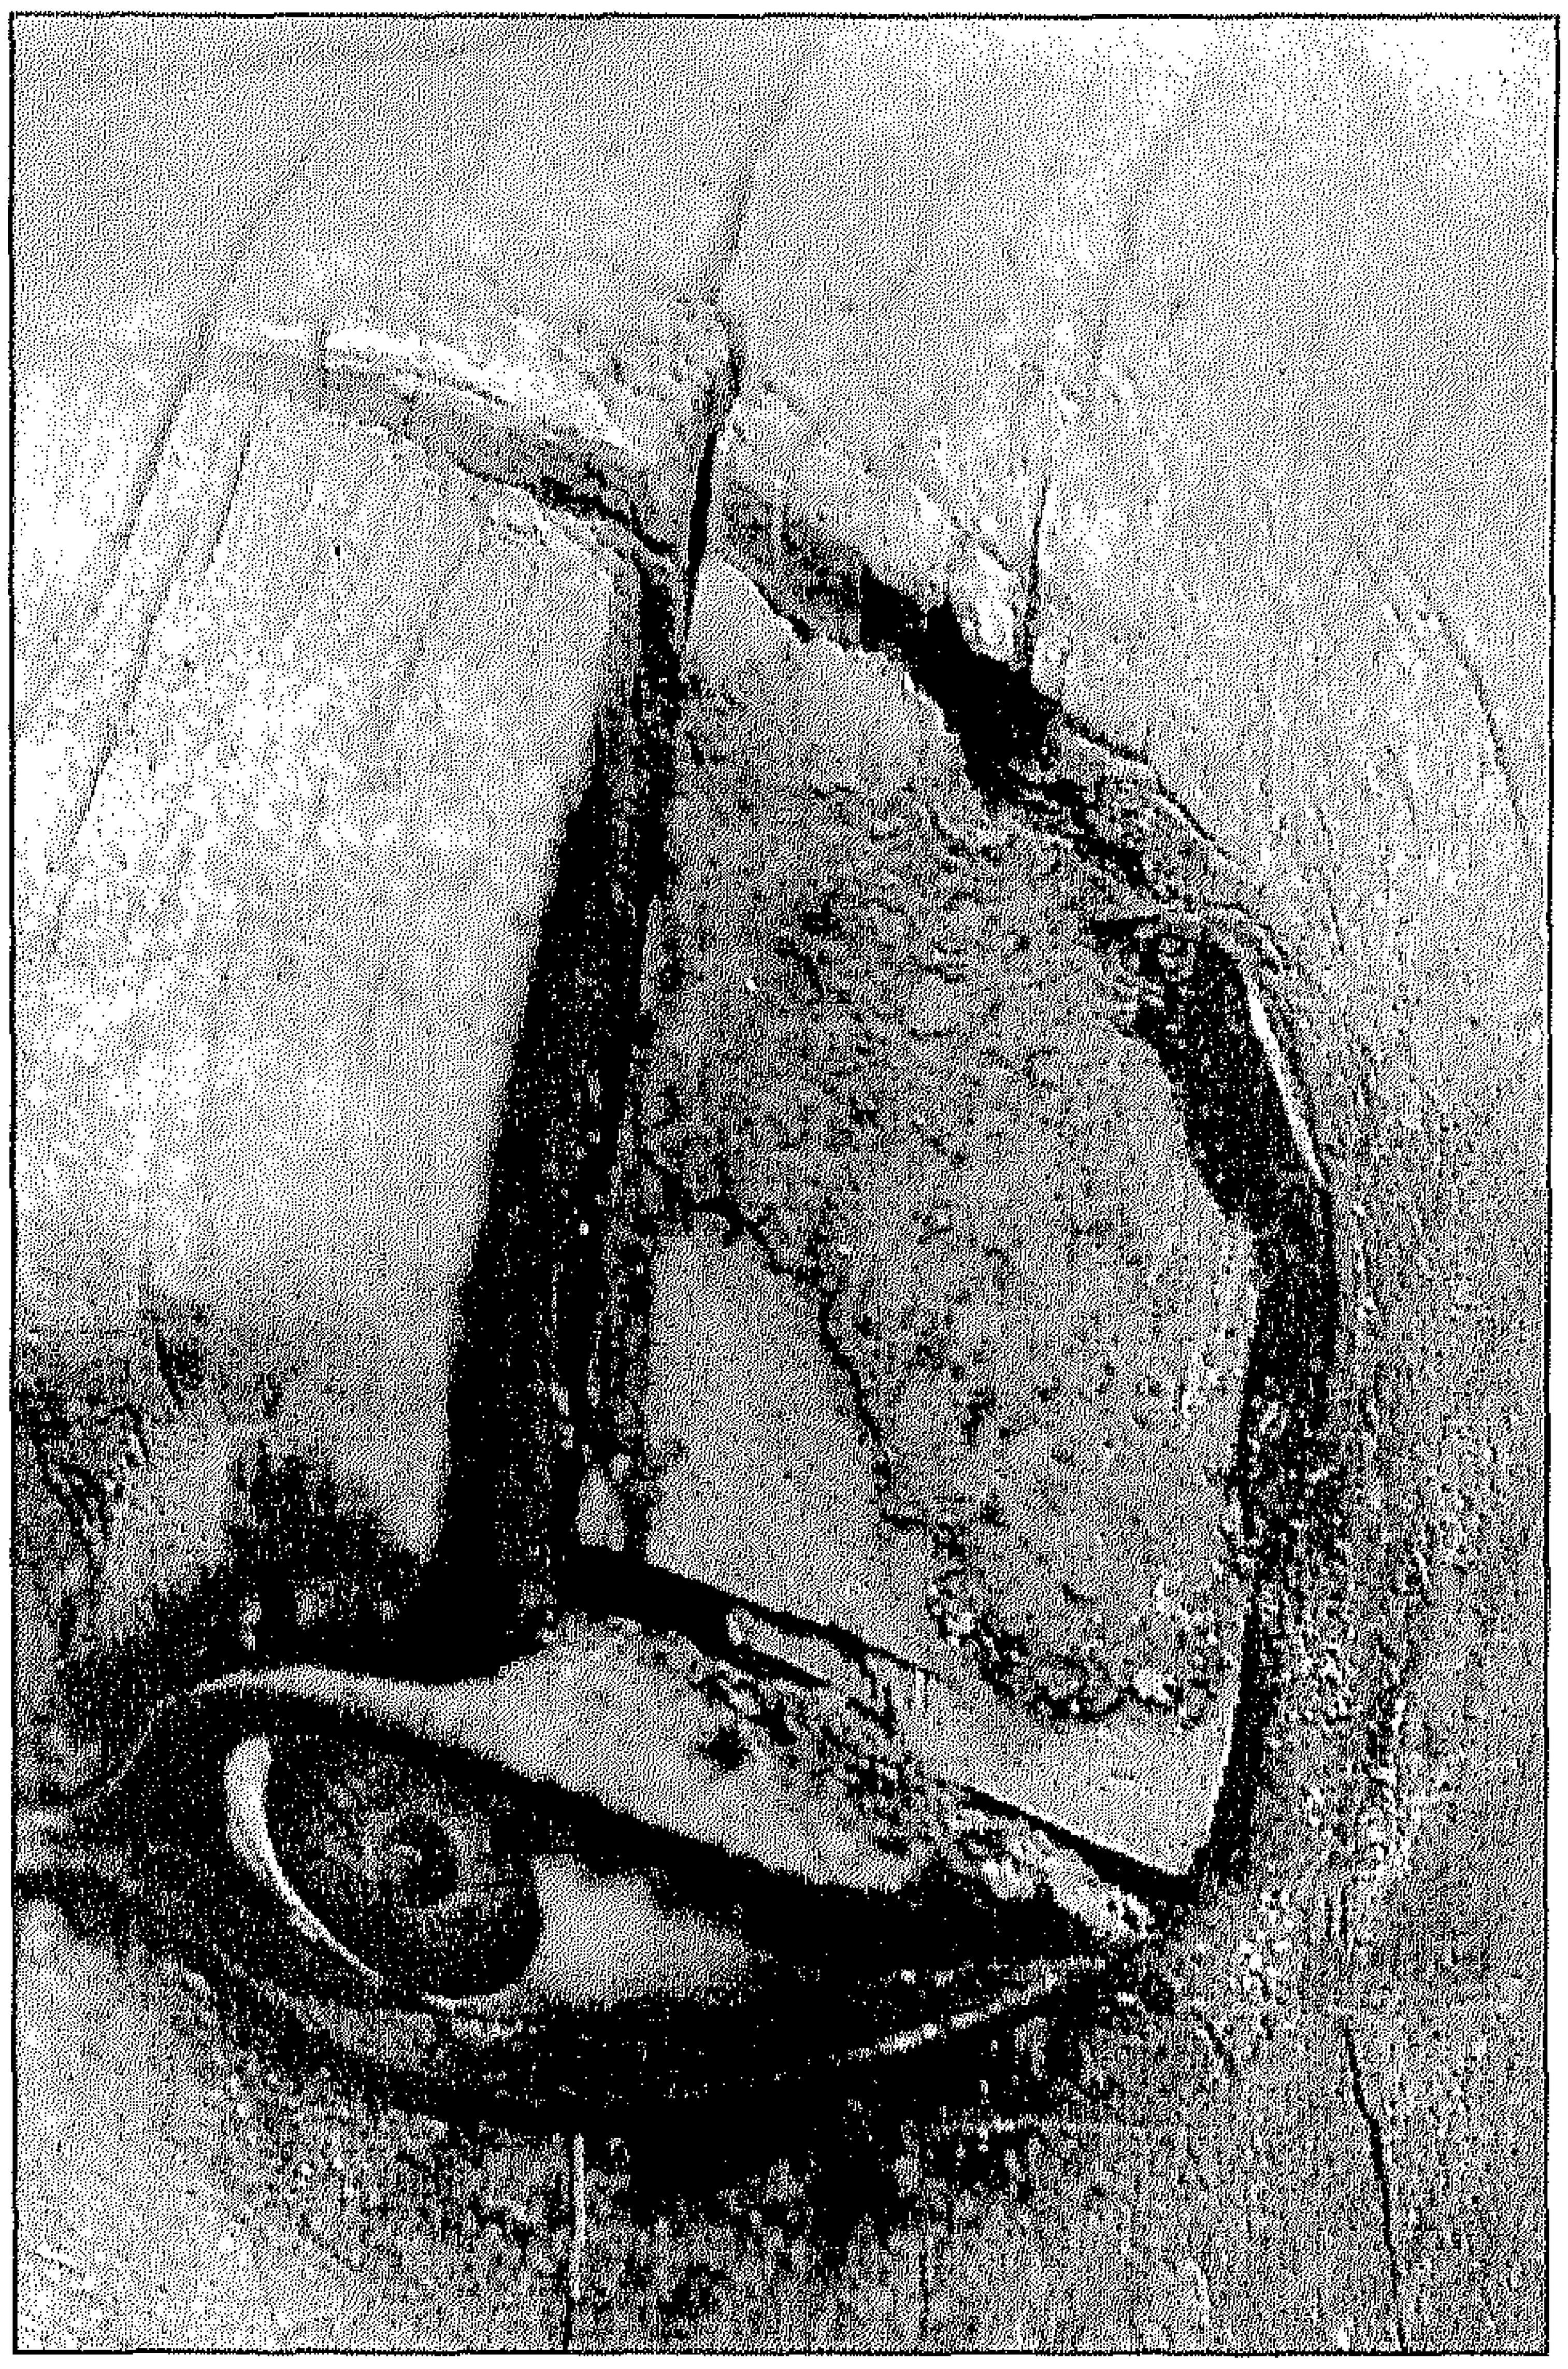
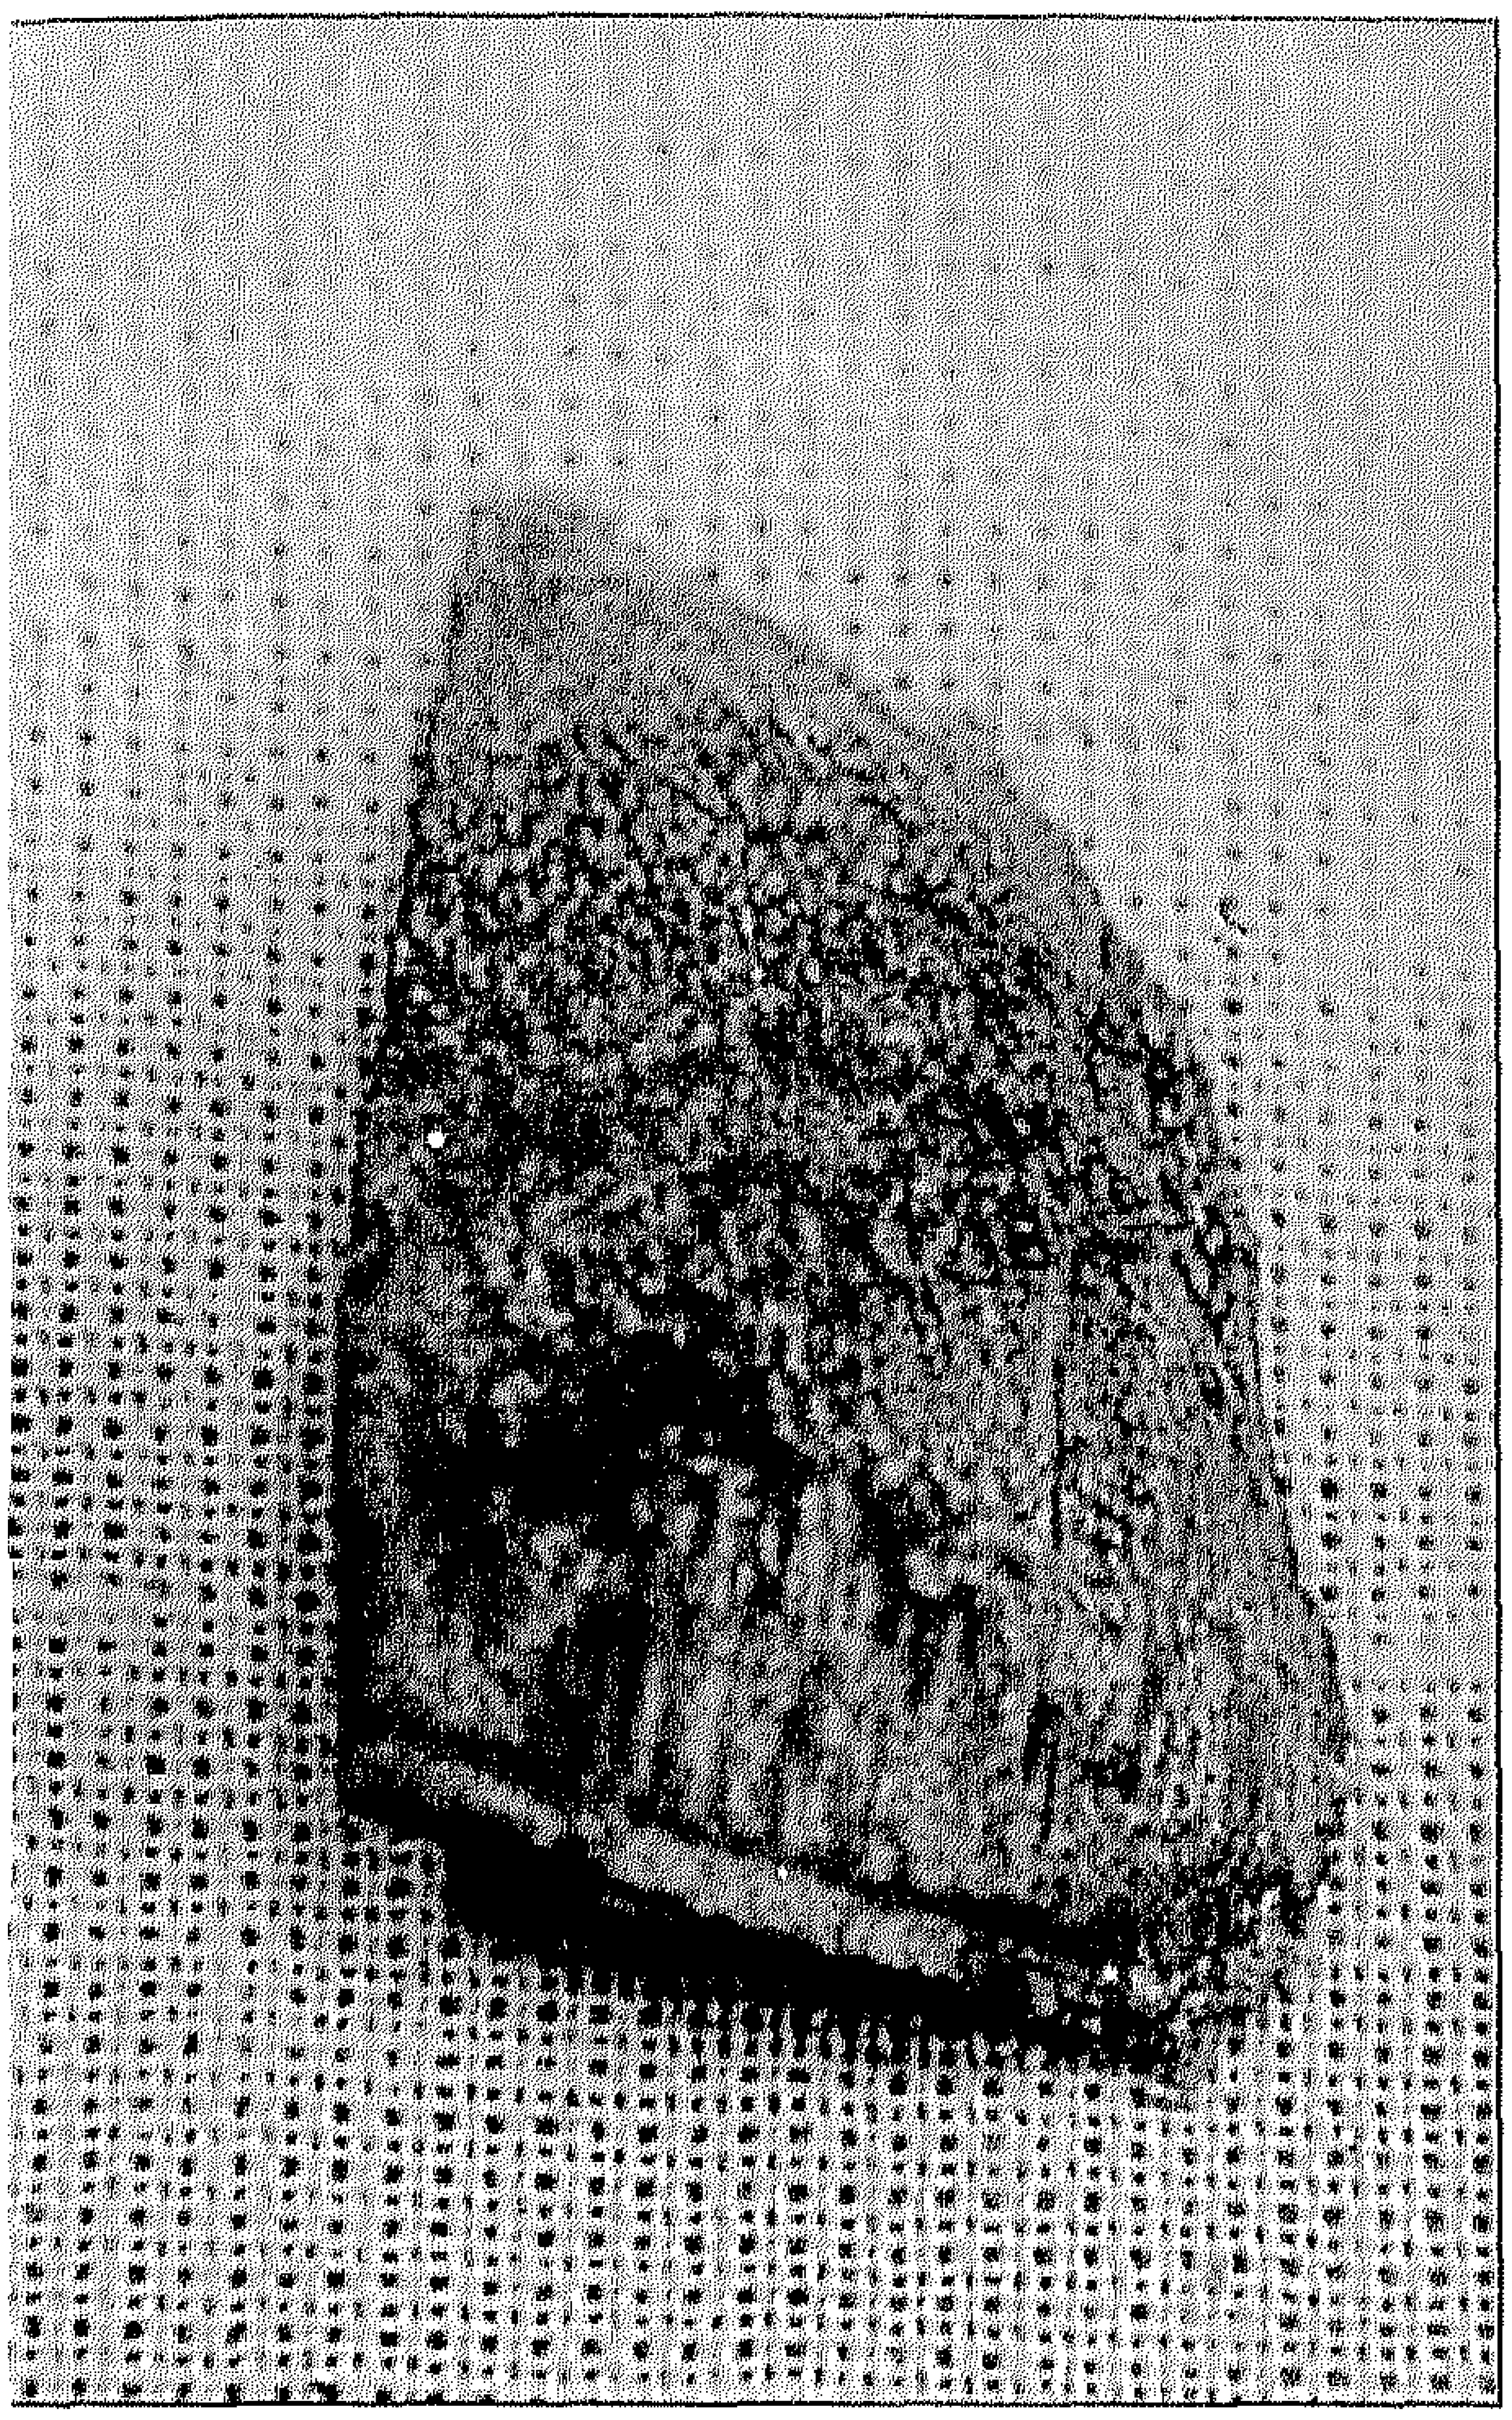
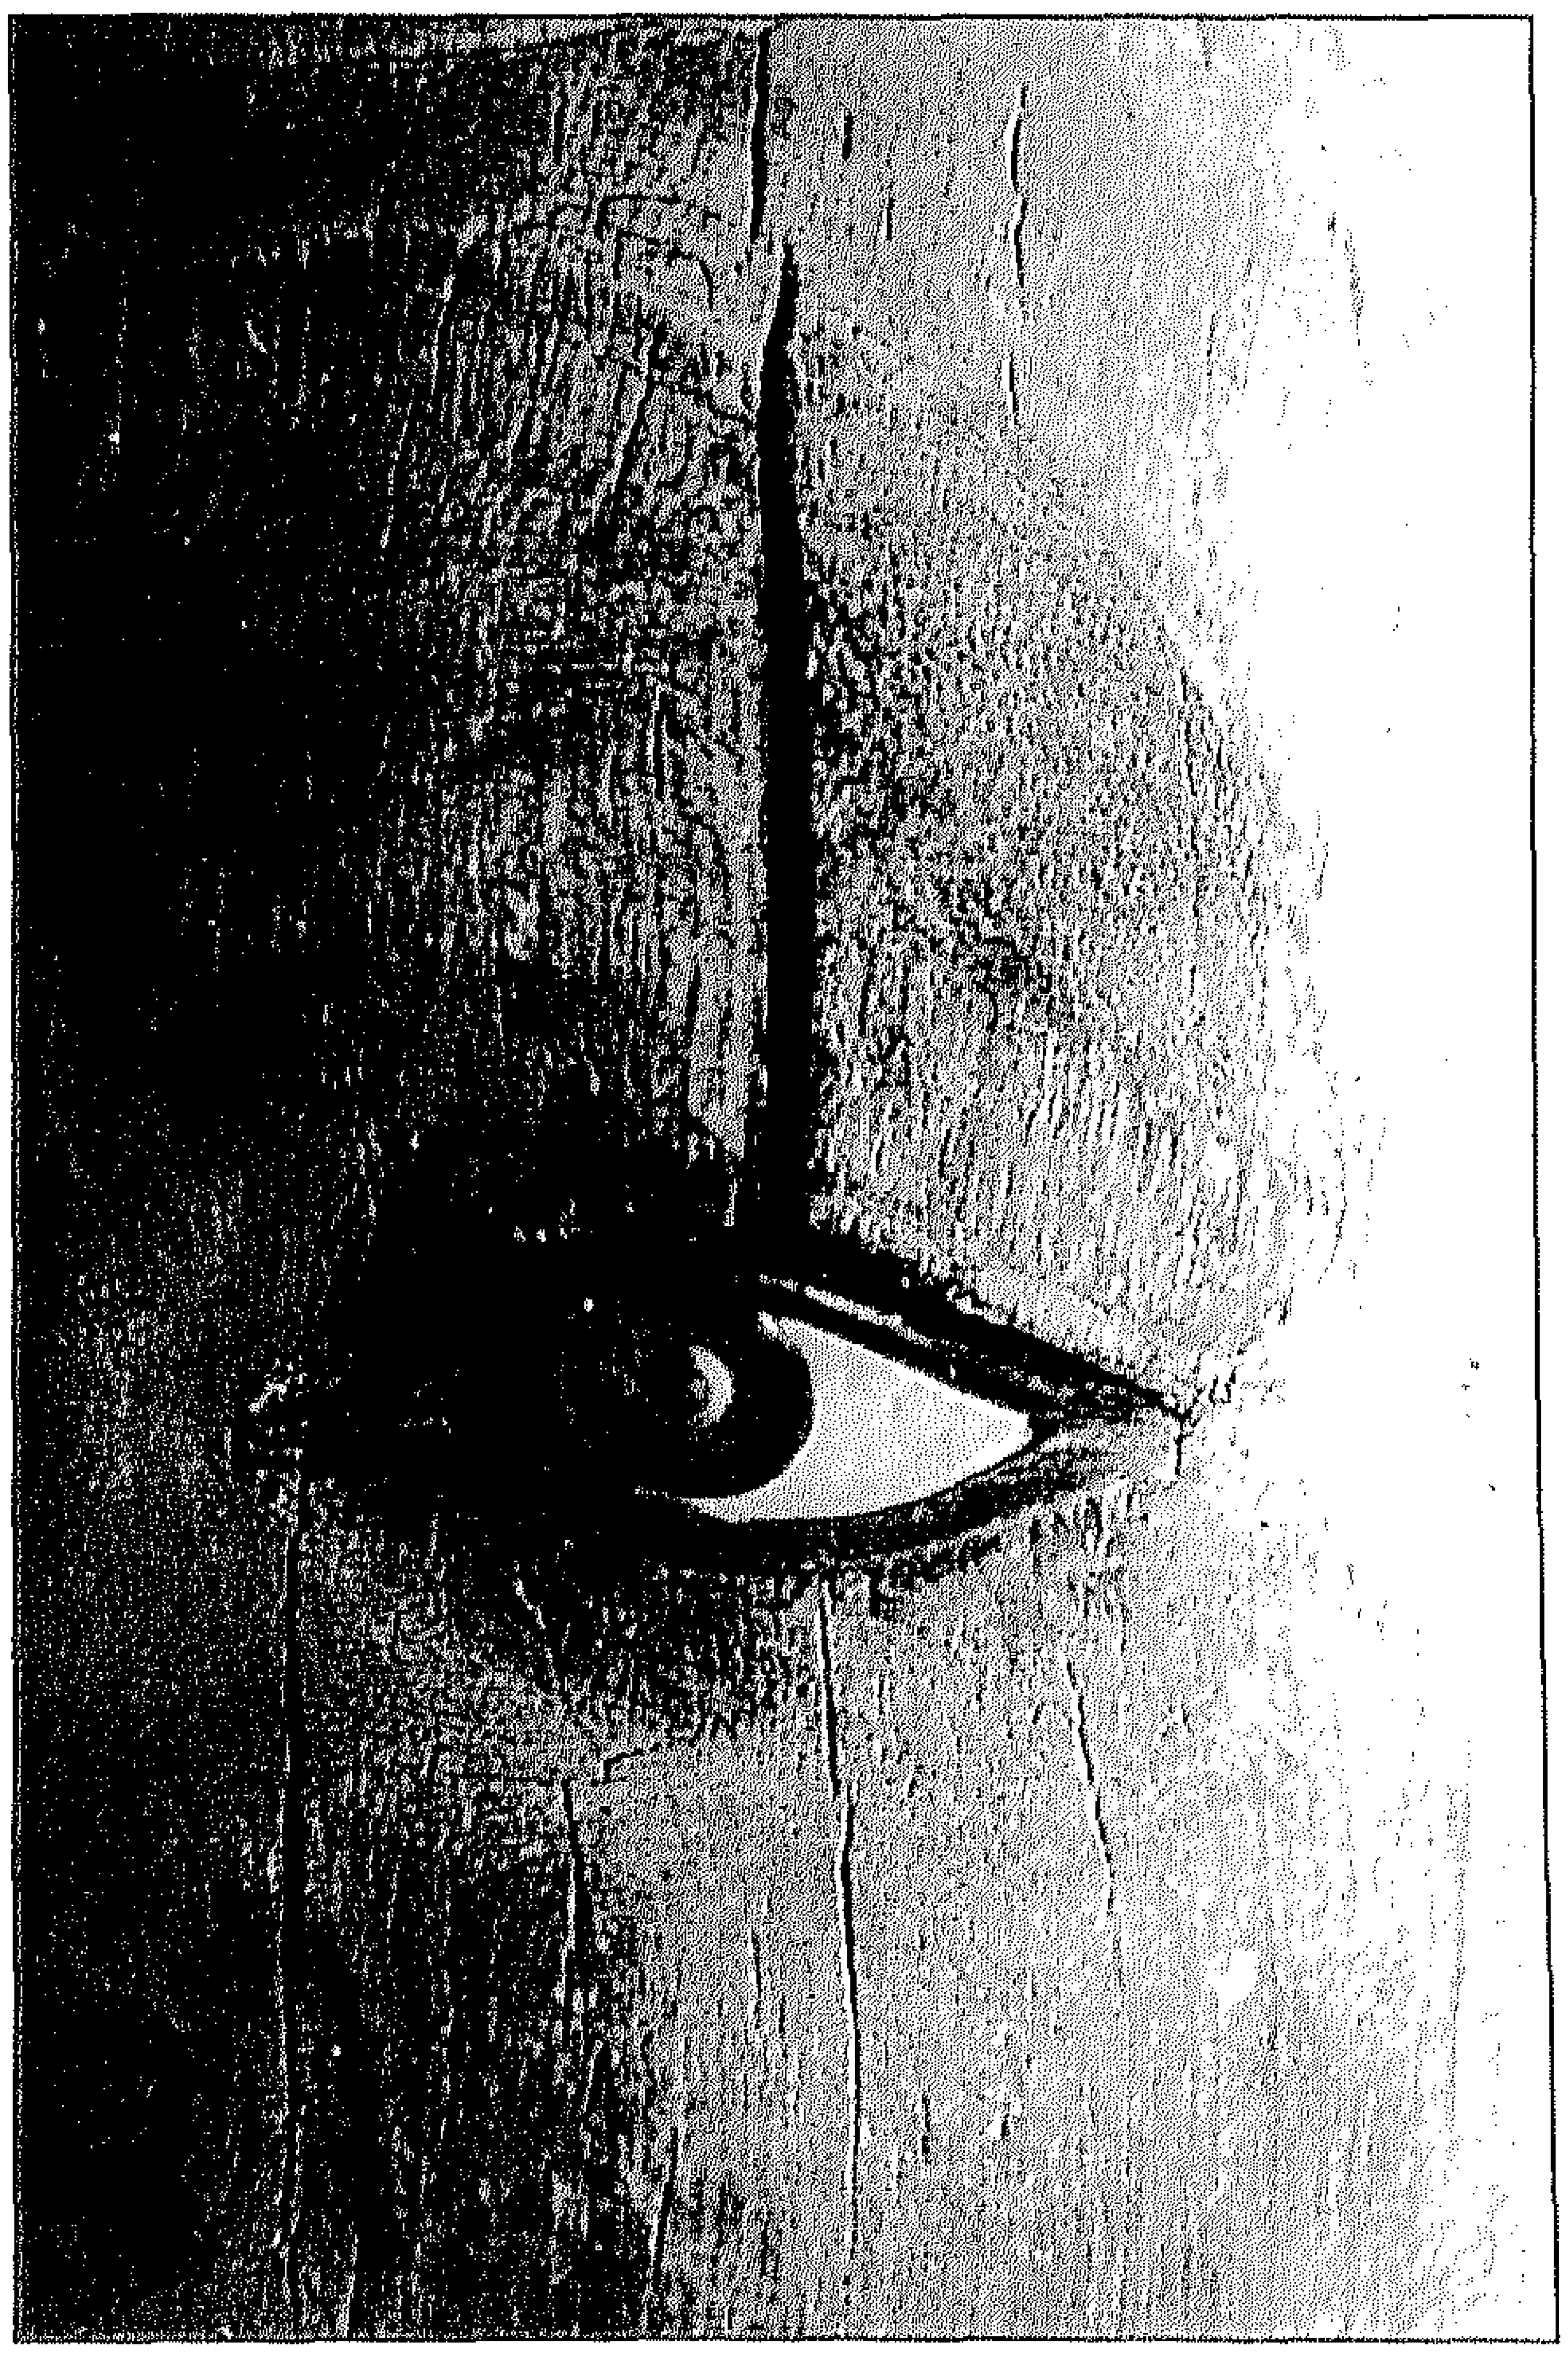
صور رقم (١٧٤ أ - ب - ج)

توضح الجزء المكمل للمنطقة فوق العين اليسرى بتمثال «كاعبر» بعد فصله عن موضعه حيث تظهر بقايا مواد الترميم السابق فى موضع التثبيت ، وبعد الانتهاء من عمليات التنظيف والتثبيت .
